MONITORAMENTO DE RUÍDOS E VIBRAÇÕES
RELATÓRIO TRIMESTRAL 04 – ANO 03
(JANEIRO/2022 A DEZEMBRO/2022)
PORTOS RS

PORTO ALEGRE, JANEIRO DE 2023.

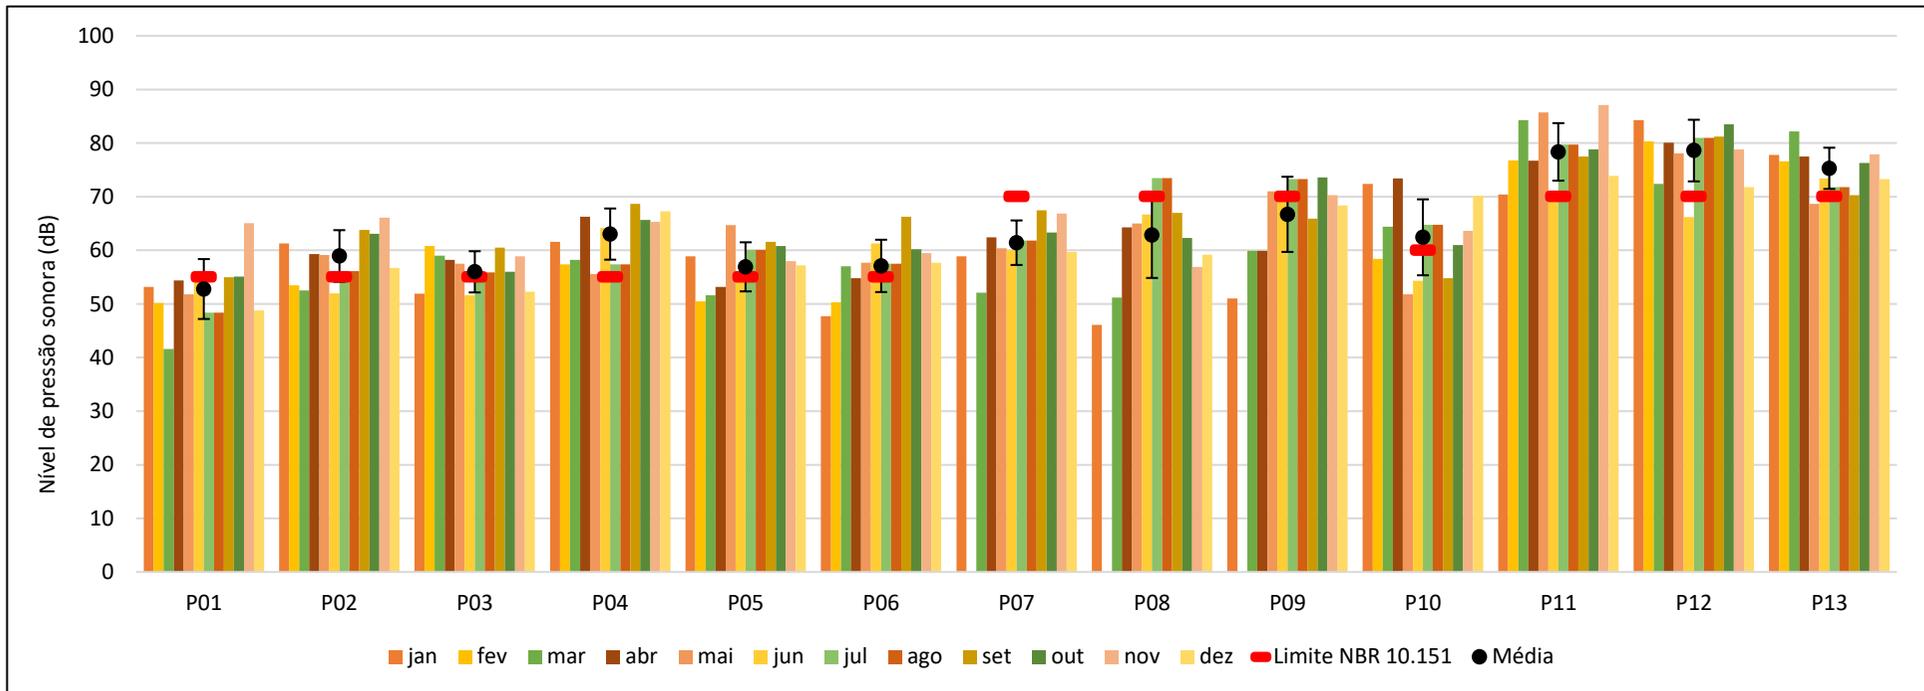
Ao serem confrontados os valores obtidos e apresentados ao longo das 12 (doze) campanhas realizadas no ano de 2022, os 13 (treze) pontos foram sintetizados e expostos em um gráfico (Figura 1). A Tabela 1 apresenta os valores numéricos relativos à Figura 1, de modo que os dados possam ser consultados. Na figura e tabela, foram ainda incluídos os limites de tolerância da Norma de Referência, para que seja possível observar tendências quanto ao enquadramento dos valores medidos para cada ponto durante as diversas campanhas e a média aritmética dos resultados. Ainda, na Tabela 1, a cor verde representa conformidade com o limite estabelecido pela Norma e a cor vermelha é indicativa de quais as situações em que os valores medidos estiveram acima do limite de tolerância.

No cenário em que se apresentam os resultados das medições, não houve nenhum ponto com 12 (doze) oportunidades de ocorrência de valores adequados aos padrões estabelecidos em norma; o que apresentou 11 (onze) resultados em conformidade foi o ponto 07; os pontos 01 e 08 apresentaram 09 (nove) medições dentro dos valores permitidos; o ponto 09 esteve dentro dos limites da norma em 06 (seis) medições realizadas; com 04 (quatro) medições abaixo do limite normativo, encontram-se os pontos 03, 05 e 10; os pontos 02 e 06 apresentaram 03 (três) medições dentro dos valores permitidos; os pontos que retornaram apenas uma medição em conformidade foram os pontos 12 e 13; por fim, os pontos 04 e 11 não retornaram nenhuma medição dentro do limite. Os pontos em que a média aritmética do resultado das 12 (doze) medições esteve dentro da norma foram os pontos 01, 07, 08 e 09, correspondendo a 31,77% da malha amostral. Cabe ressaltar que, devido às modificações da malha amostral, não foram realizadas coletas de dados para os pontos 07, 08 e 09 durante o mês de fevereiro.

Quanto aos resultados trimestrais, percebe-se que a ocorrência de valores de nível de pressão sonora acima dos limites normativos aumenta gradativamente ao longo dos trimestres. Os percentuais de medições não conformes em relação à norma de referência foram 53%, 56%, 69% e 77% para o 1º, 2º, 3º e 4º trimestres de 2022, respectivamente. Observa-se ainda que, entre os dois primeiros trimestres, não houve grande variação na aparição de cenários não conformes, o que ocorreu de maneira mais acentuada entre o 2º e 3º trimestres. O percentual de não conformidades foi superior no 4º trimestre quando comparado aos trimestres anteriores. Desse modo, para 2022, o primeiro semestre

Figura 1: Gráfico de evolução dos níveis de pressão sonora nas medições realizadas para os 12 (doze) meses.

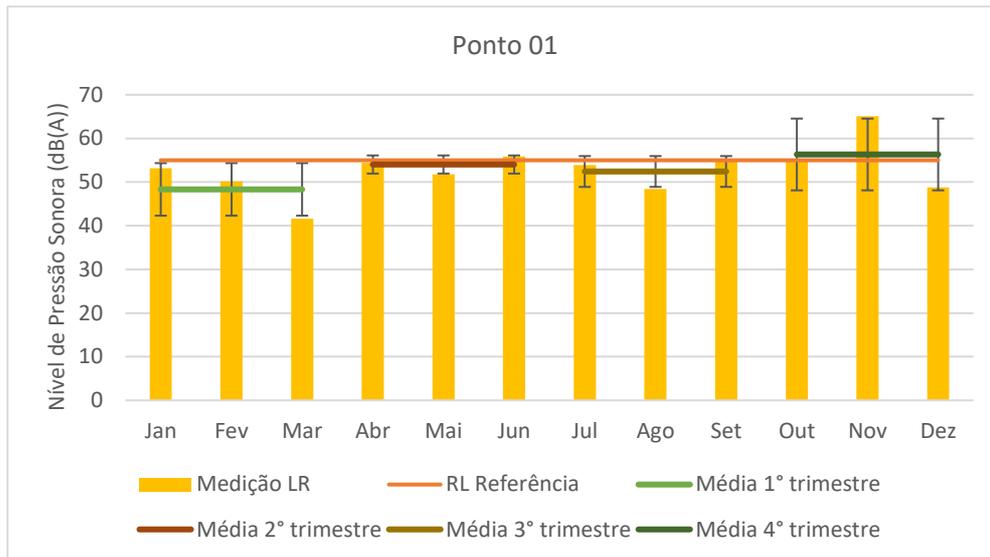
Os valores de níveis de pressão sonora obtidos para o Ponto 01 ao longo das 12 (doze) campanhas realizadas no ano de 2022 estão apresentados no gráfico da Figura 2. Ainda, para que seja possível observar tendências quanto ao enquadramento dos valores medidos durante as campanhas para este ponto, a figura apresenta o limite de tolerância estabelecido pela ABNT NBR 10.151/2020 para o tipo de área, além das médias e desvios padrão trimestrais dos resultados das medições.

Assim, pode-se observar que os resultados das medições nesse ponto não divergiram muito ao longo dos meses, apresentando 09 (nove) resultados dentro do limite da norma, o que corresponde a 75% das medições realizadas no ano. O mês que retornou o maior valor ao longo das campanhas foi novembro, o que pode ser devido ao intenso trânsito de veículos observado durante a medição, além de ruídos da comunidade que, mesmo retirados para a análise, podem influenciar nos resultados dos níveis de pressão sonora. Além disso, nessa medição verificou-se a ocorrência de som impulsivo e tonal, o que aumenta o valor do nível corrigido L_R . Quanto aos resultados trimestrais, observa-se que as médias oscilam pouco, ficando próximas, tem-se uma média ligeiramente acima do limite apenas no 4º trimestre, o que ocorre pelo valor elevado do mês de novembro, resultando também em um maior desvio padrão nesse trimestre.

Figura 2: Gráfico de evolução dos níveis de pressão sonora nas medições referentes ao Ponto 01 realizadas para as campanhas do ano de 2022.

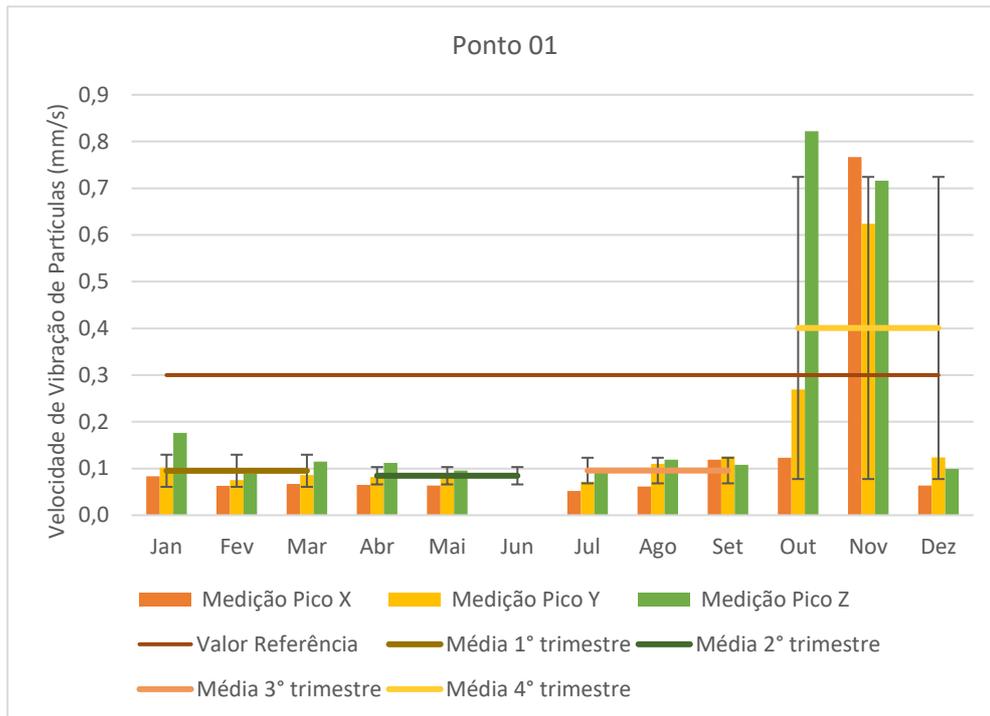
O gráfico da Figura 3 apresenta os valores de velocidades de pico de vibração de partícula para os três eixos (x, y, z) obtidos para o Ponto 01 ao longo das 11 (onze) campanhas realizadas no ano de 2022, além do limite estabelecido pela Decisão de Diretoria CETESB n° 215/2007/E para o tipo de área habitada e das médias e desvios padrão trimestrais dos resultados das medições.

A partir do gráfico, observa-se que a maior parte das medições retornou valores abaixo do limite da norma, correspondendo a 82% dos resultados com os valores de todos os eixos de medição satisfatórios, exceto em outubro e novembro. Isso pode ser em razão do trânsito de veículos, observado em ambos os meses. Quanto aos resultados trimestrais, observam-se médias muito próximas e consideravelmente inferiores ao limite nos três primeiros trimestres, já no 4° tem-se uma média acima do limite, o que ocorre pelo valor elevado do Pico Z no mês de outubro e de todos os picos do mês de novembro, ocasionando, ainda, um desvio padrão elevado nesse trimestre.

Figura 3: Gráfico de evolução das velocidades de pico de vibração de partícula nas medições referentes ao Ponto 01 realizadas para as campanhas do ano de 2022.

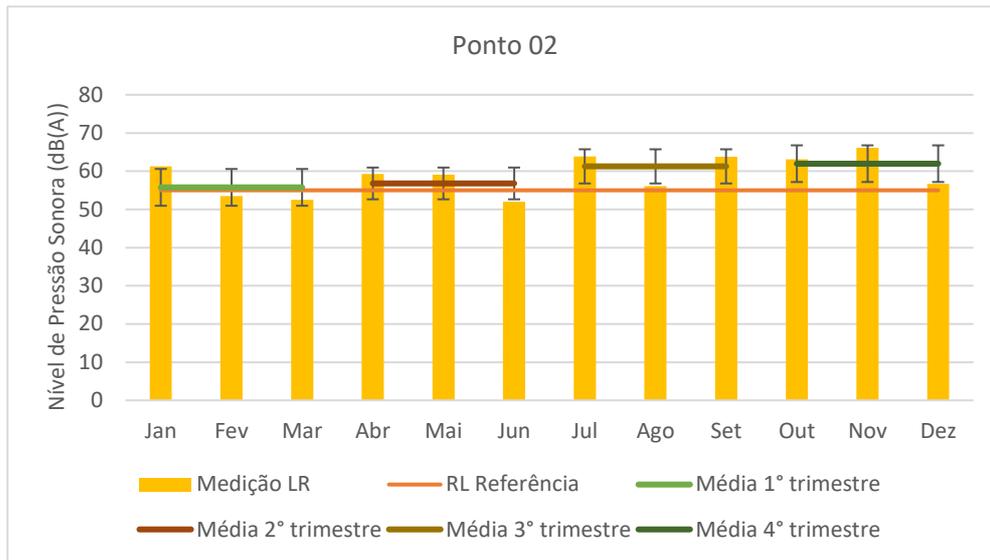
Os valores de níveis de pressão sonora obtidos para o Ponto 02 ao longo das 12 (doze) campanhas realizadas no ano de 2022 estão apresentados no gráfico da Figura 4. Ainda, para que seja possível observar tendências quanto ao enquadramento dos valores medidos durante as campanhas para este ponto, a figura apresenta o limite de tolerância estabelecido pela ABNT NBR 10.151/2020 para o tipo de área, além das médias e desvios padrão trimestrais dos resultados das medições.

Assim, pode-se observar que os resultados das medições nesse ponto não divergiram muito, ocorrendo uma flutuação esperada dos resultados ao longo dos meses, sem valores destoantes dos demais. Ocorreram 03 (três) resultados dentro do limite da norma, o restante, 75% das medições realizadas no ano, ficou acima do limite. Quanto aos resultados trimestrais, observam-se médias próximas, ligeiramente acima do limite nos dois primeiros trimestres, já no 3º e 4º, as médias se afastaram mais do limite, o que ocorre pelos valores mais elevados de julho, setembro, outubro e novembro.

Figura 4: Gráfico de evolução dos níveis de pressão sonora nas medições referentes ao Ponto 02 realizadas para as campanhas do ano de 2022.

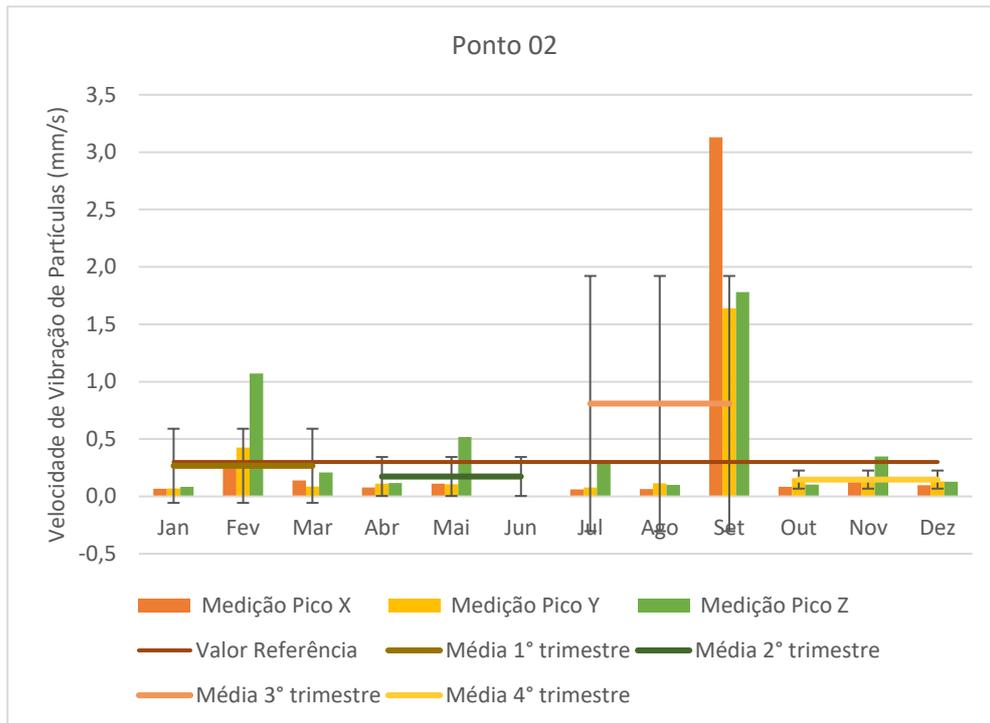
O gráfico da Figura 5 apresenta os valores de velocidades de pico de vibração de partícula para os três eixos (x, y, z) obtidos para o Ponto 02 ao longo das 11 (onze) campanhas realizadas no ano de 2022, além do limite estabelecido pela Decisão de Diretoria CETESB n° 215/2007/E para o tipo de área habitada e das médias e desvios padrão trimestrais dos resultados das medições.

A partir do gráfico, observa-se que os resultados ficaram divididos quanto a medições abaixo ou acima do limite, com 55% dos resultados com os valores de todos os eixos de medição satisfatórios. Dentre os meses, setembro retornou valores destoantes dos demais, provavelmente em decorrência do trânsito de veículos observado nessa medição. Quanto aos resultados trimestrais, observa-se uma média acima das demais e do limite no 3º trimestre, o que ocorre pelo valor elevado do mês de setembro, o que levou a um alto desvio padrão nesse trimestre.

Figura 5: Gráfico de evolução das velocidades de pico de vibração de partícula nas medições referentes ao Ponto 02 realizadas para as campanhas do ano de 2022.

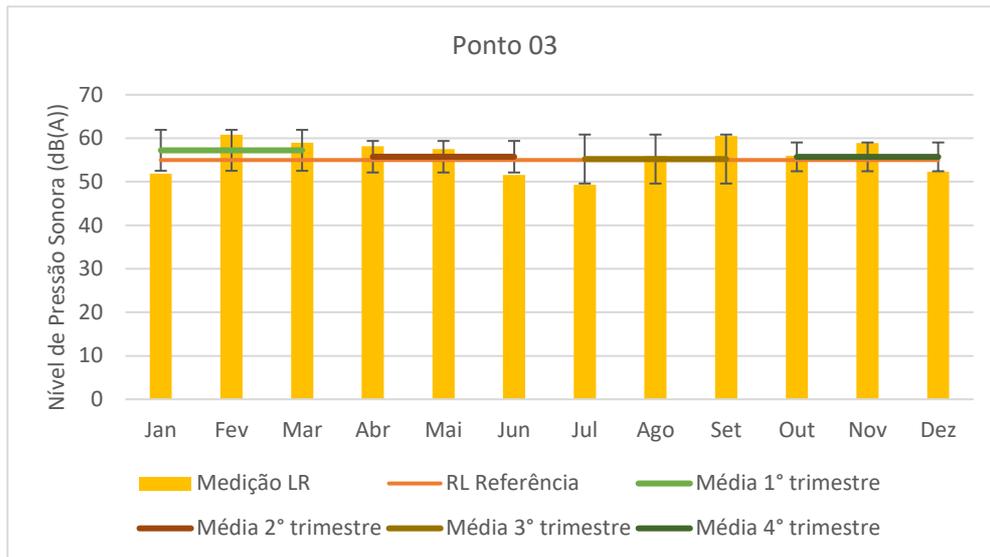
Os valores de níveis de pressão sonora obtidos para o Ponto 03 ao longo das 12 (doze) campanhas realizadas no ano de 2022 estão apresentados no gráfico da Figura 6. Ainda, para que seja possível observar tendências quanto ao enquadramento dos valores medidos durante as campanhas para este ponto, a figura apresenta o limite de tolerância estabelecido pela ABNT NBR 10.151/2020 para o tipo de área, além das médias e desvios padrão trimestrais dos resultados das medições.

Assim, pode-se observar uma flutuação esperada dos resultados ao longo dos meses, sem valores destoantes. Neste ponto, ocorreram 08 (oito) medições acima do limite estabelecido pela norma, o que corresponde a 67% das medições realizadas no ano. Quanto aos resultados trimestrais, nota-se que as médias não variam muito ao longo dos trimestres, observa-se também uma média ligeiramente acima do limite nos quatro trimestres, o que ocorre pela presença de valores acima do limite em todos os trimestres.

Figura 6: Gráfico de evolução dos níveis de pressão sonora nas medições referentes ao Ponto 03 realizadas para as campanhas do ano de 2022.

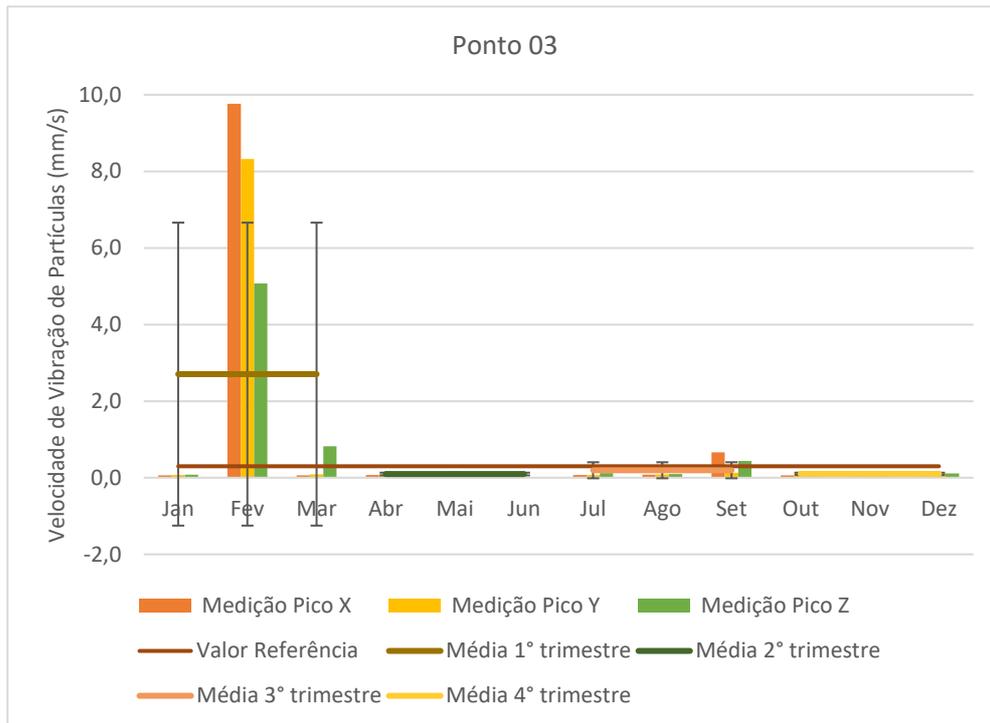
O gráfico da Figura 7 apresenta os valores de velocidades de pico de vibração de partícula para os três eixos (x, y, z) obtidos para o Ponto 03 ao longo das 11 (onze) campanhas realizadas no ano de 2022, além do limite estabelecido pela Decisão de Diretoria CETESB n° 215/2007/E para o tipo de área habitada e das médias e desvios padrão trimestrais dos resultados das medições.

A partir do gráfico, observa-se que a maior parte das medições retornou valores satisfatórios, correspondendo a 73% dos resultados com os valores de todos os eixos de medição abaixo do limite da norma. Dentre os meses, fevereiro retornou valores destoantes dos demais, o que ocorre em razão do intenso trânsito de veículos observado nessa medição. Quanto aos resultados trimestrais, observa-se um resultado destoante dos demais e uma média acima do limite no 1º trimestre, o que ocorre pelo resultado elevado do mês de fevereiro.

Figura 7: Gráfico de evolução das velocidades de pico de vibração de partícula nas medições referentes ao Ponto 03 realizadas para as campanhas do ano de 2022.

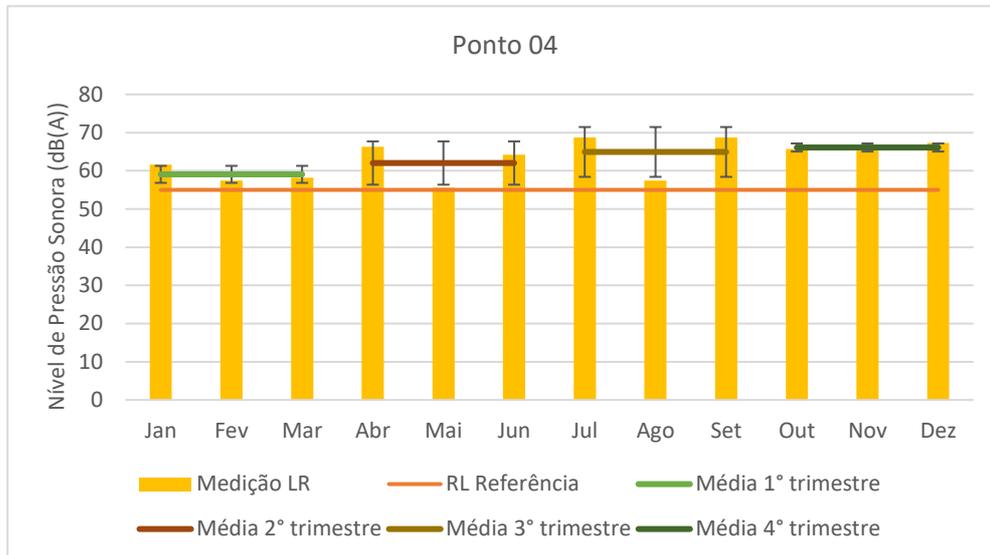
Os valores de níveis de pressão sonora obtidos para o Ponto 04 ao longo das 12 (doze) campanhas realizadas no ano de 2022 estão apresentados no gráfico da Figura 8. Ainda, para que seja possível observar tendências quanto ao enquadramento dos valores medidos durante as campanhas para este ponto, a figura apresenta o limite de tolerância estabelecido pela ABNT NBR 10.151/2020 para o tipo de área, além das médias e desvios padrão trimestrais dos resultados das medições.

Assim, pode-se observar uma oscilação dos resultados ao longo dos meses, sem valores muito destoantes dos demais, porém com todos os valores acima do limite. Isso pode ser devido à localização do ponto, que se encontra em área classificada como predominantemente residencial, possuindo limites mais baixos estabelecidos pela norma, porém em um local próximo de uma rodovia, o que resulta em um intenso trânsito de veículos, ruídos que mesmo retirados para a análise, podem influenciar nos resultados dos níveis de pressão sonora. Quanto aos resultados trimestrais, verifica-se uma média

crecente ao longo dos trimestres, ainda, por todos os resultados mensais estarem acima, observa-se uma média superior ao limite nos quatro trimestres.

Figura 8: Gráfico de evolução dos níveis de pressão sonora nas medições referentes ao Ponto 04 realizadas para as campanhas do ano de 2022.

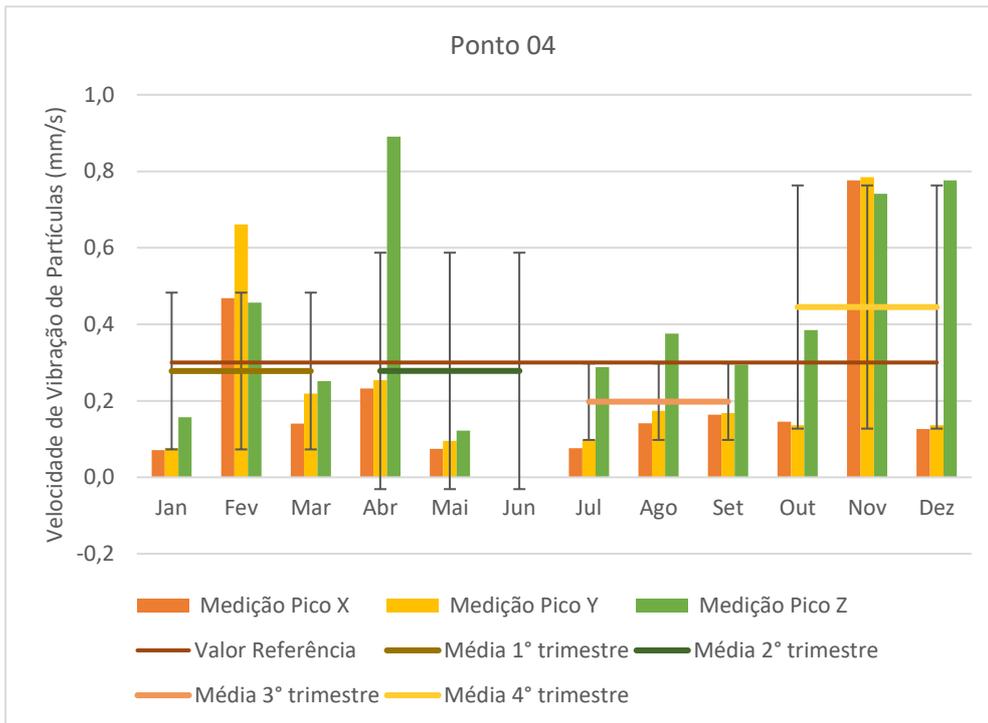
O gráfico da Figura 9 apresenta os valores de velocidades de pico de vibração de partícula para os três eixos (x, y, z) obtidos para o Ponto 04 ao longo das 11 (onze) campanhas realizadas no ano de 2022, além do limite estabelecido pela Decisão de Diretoria CETESB n° 215/2007/E para o tipo de área habitada e das médias e desvios padrão trimestrais dos resultados das medições.

A partir do gráfico, observa-se que os resultados ficaram divididos quanto a medições abaixo ou acima do limite, porém com predominância de resultados não conformes (55%). Dentre os meses, alguns retornaram valores destoantes dos demais, são estes fevereiro, abril, novembro e dezembro, o que ocorre em razão do intenso trânsito de veículos em função da localização do ponto. Quanto aos resultados trimestrais, a média do 3º trimestre ficou consideravelmente mais baixa que as demais. Observa-se, ainda, uma média acima do limite apenas no 4º trimestre, o que ocorre pois, diferente dos demais trimestres, este apresenta resultados elevados em todos os meses, com destaque para o mês de novembro, o qual apresentou valores similares para os três eixos de medição, os quais são superiores ao limite de referência.

Figura 9: Gráfico de evolução das velocidades de pico de vibração de partícula nas medições referentes ao Ponto 04 realizadas para as campanhas do ano de 2022.

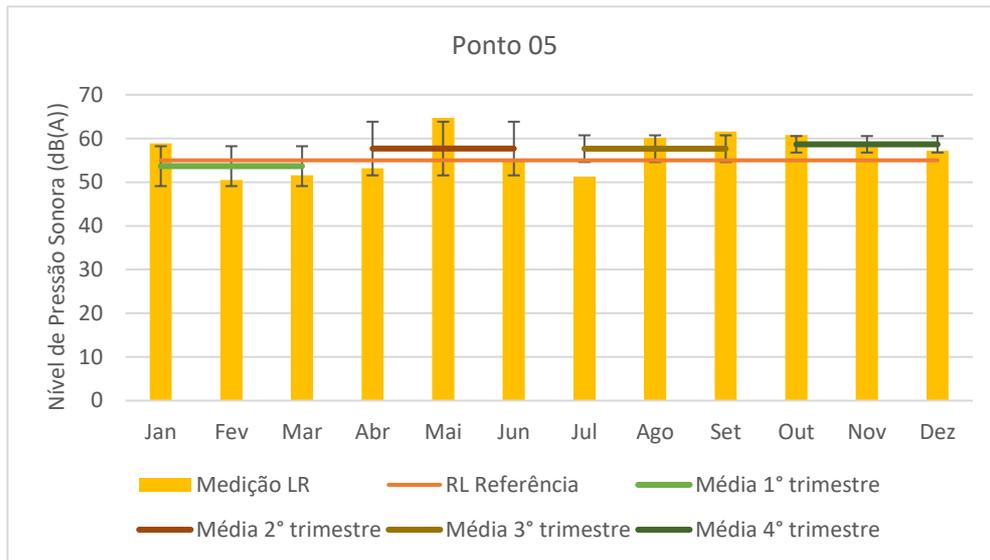
Os valores de níveis de pressão sonora obtidos para o Ponto 05 ao longo das 12 (doze) campanhas realizadas no ano de 2022 estão apresentados no gráfico da Figura 8. Ainda, para que seja possível observar tendências quanto ao enquadramento dos valores medidos durante as campanhas para este ponto, a figura apresenta o limite de tolerância estabelecido pela ABNT NBR 10.151/2020 para o tipo de área, além das médias e desvios padrão trimestrais dos resultados das medições.

Assim, pode-se observar que os resultados das medições oscilaram ao longo dos meses, apresentando 08 (oito) resultados superiores ao limite da norma, o que corresponde a 67% das medições realizadas no ano. O mês que retornou o maior valor ao longo das campanhas foi maio, o que pode ser devido aos ruídos da comunidade, muito presentes na medição. Além disso, nessa medição verificou-se a ocorrência de som impulsivo e tonal, o que aumenta o valor do nível corrigido L_R . Quanto aos resultados trimestrais, observa-se que as médias ficaram muito próximas, estando ligeiramente acima do limite nos três últimos trimestres.

Figura 10: Gráfico de evolução dos níveis de pressão sonora nas medições referentes ao Ponto 05 realizadas para as campanhas do ano de 2022.

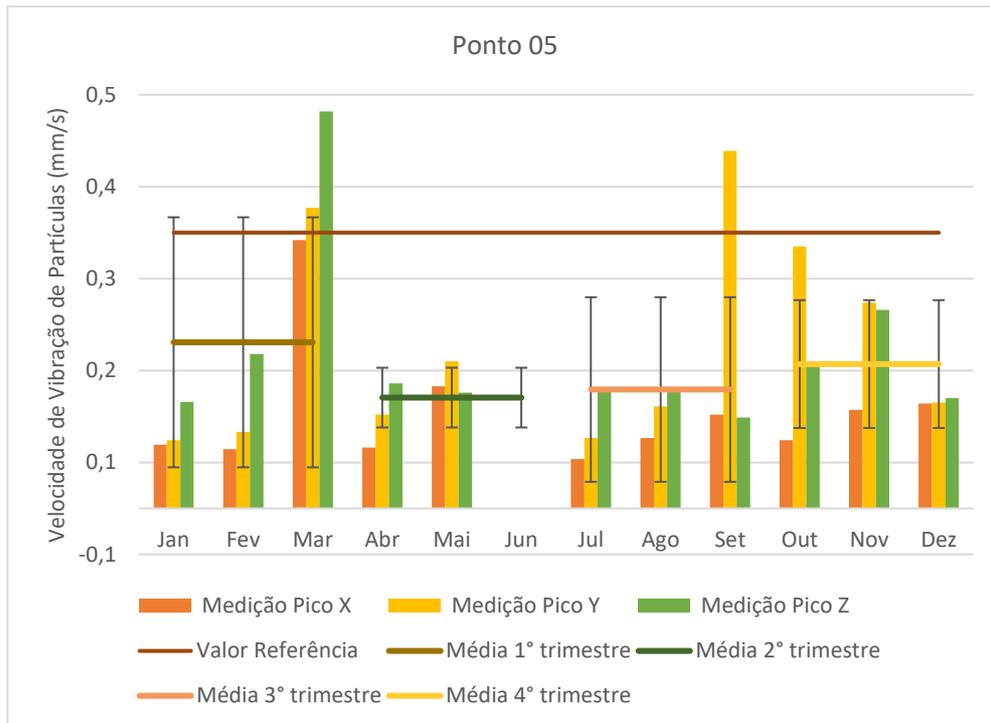
O gráfico da Figura 9 apresenta os valores de velocidades de pico de vibração de partícula para os três eixos (x, y, z) obtidos para o Ponto 05 ao longo das 11 (onze) campanhas realizadas no ano de 2022, além do limite estabelecido pela Decisão de Diretoria CETESB n° 215/2007/E para o tipo de área habitada e das médias e desvios padrão trimestrais dos resultados das medições.

A partir do gráfico, observa-se que a maior parte das medições retornou valores satisfatórios, correspondendo a 82% dos resultados com os valores de todos os eixos de medição abaixo do limite da norma. Dentre os meses, março retornou valores destoantes dos demais de modo mais significativo, especialmente com relação ao eixo z, e setembro em relação ao eixo y. Os valores elevados para esses meses podem ser decorrentes do trânsito de veículos mais presente nessas medições quando comparadas às demais. Quanto aos resultados trimestrais, todos ficaram consideravelmente abaixo do limite e não muito distantes entre si.

Figura 11: Gráfico de evolução das velocidades de pico de vibração de partícula nas medições referentes ao Ponto 05 realizadas para as campanhas do ano de 2022.

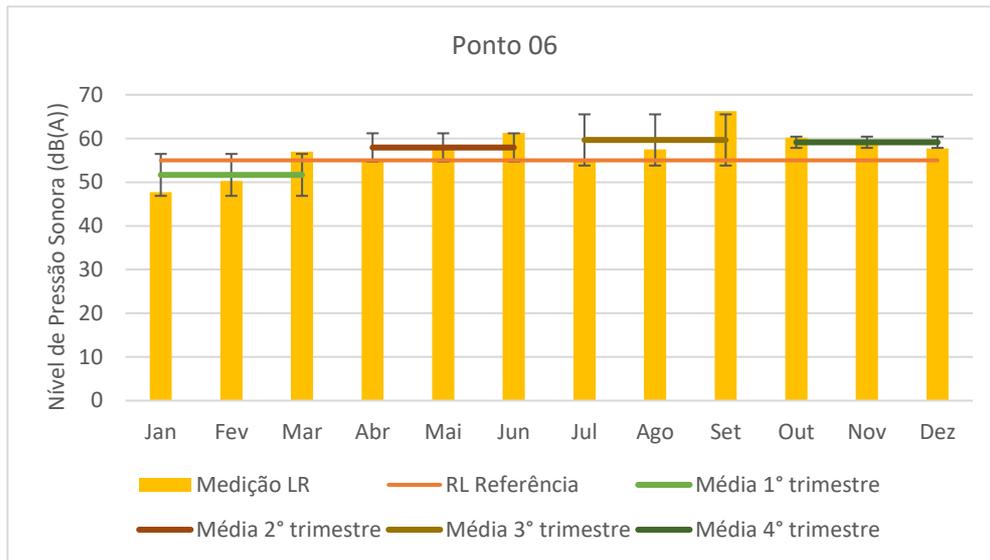
Os valores de níveis de pressão sonora obtidos para o Ponto 06 ao longo das 12 (doze) campanhas realizadas no ano de 2022 estão apresentados no gráfico da Figura 12. Ainda, para que seja possível observar tendências quanto ao enquadramento dos valores medidos durante as campanhas para este ponto, a figura apresenta o limite de tolerância estabelecido pela ABNT NBR 10.151/2020 para o tipo de área, além das médias e desvios padrão trimestrais dos resultados das medições.

Assim, pode-se observar uma oscilação dos resultados ao longo dos meses, mas com predominância de resultados não conformes (75%), apresentando apenas 03 (três) resultados inferiores ao limite da norma. O mês que retornou o maior valor ao longo das campanhas foi setembro, o que pode ser devido aos ruídos decorrentes do vento e da avifauna local, que se destacaram no momento da medição. Quanto aos resultados trimestrais, observa-se que as médias ficaram muito próximas nos três últimos trimestres, ficando acima do limite nesse período, e abaixo no 1º trimestre, período com valores mensais inferiores.

Figura 12: Gráfico de evolução dos níveis de pressão sonora nas medições referentes ao Ponto 06 realizadas para as campanhas do ano de 2022.

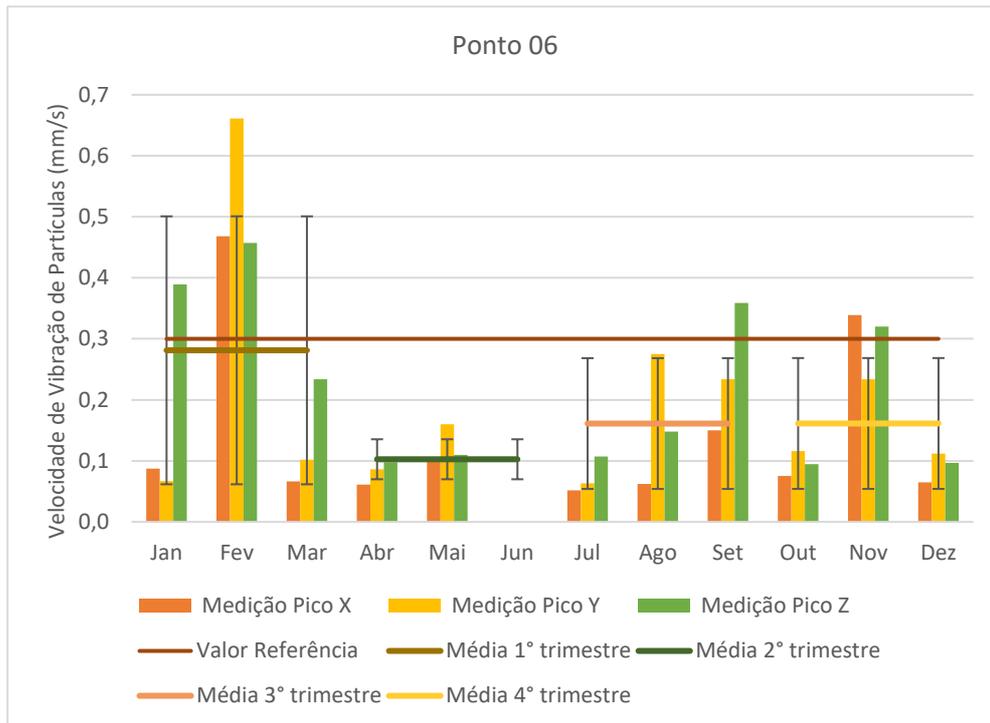
O gráfico da Figura 13 apresenta os valores de velocidades de pico de vibração de partícula para os três eixos (x, y, z) obtidos para o Ponto 06 ao longo das 11 (onze) campanhas realizadas no ano de 2022, além do limite estabelecido pela Decisão de Diretoria CETESB n° 215/2007/E para o tipo de área habitada e das médias e desvios padrão trimestrais dos resultados das medições.

A partir do gráfico, observa-se que a maior parte das medições retornou valores satisfatórios, com 64% dos resultados com os valores de todos os eixos de medição abaixo do limite da norma. Dentre os meses, fevereiro obteve valores destoantes dos demais, o que pode ser devido ao trânsito de veículos. Apesar de não ser uma característica recorrente nesse ponto, foi observada de forma expressiva nessa medição. Quanto aos resultados trimestrais, apesar da média do 1º trimestre estar superior à dos demais, todos ficaram abaixo do limite, sendo a média do 2º mais baixa e as dos dois últimos muito próximas.

Figura 13: Gráfico de evolução das velocidades de pico de vibração de partícula nas medições referentes ao Ponto 06 realizadas para as campanhas do ano de 2022.

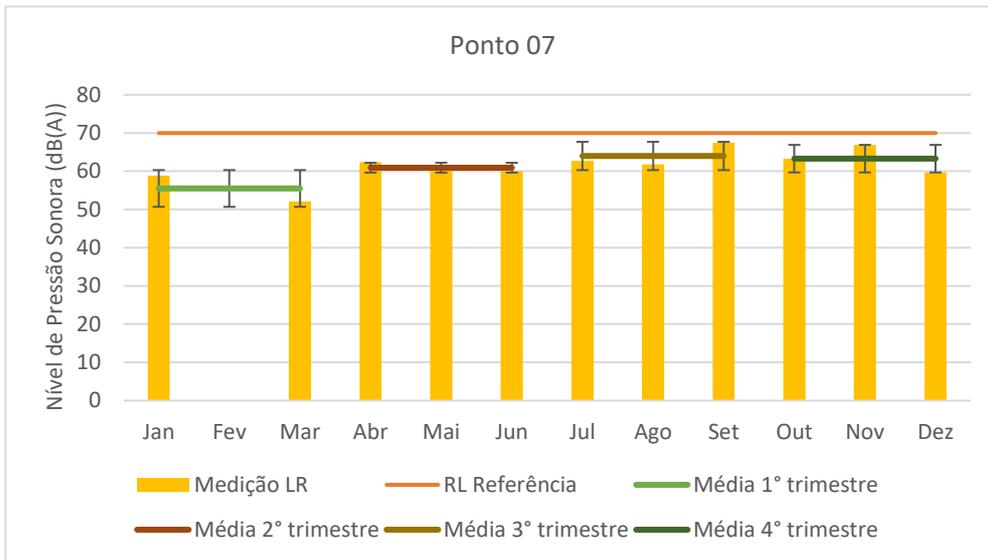
Os valores de níveis de pressão sonora obtidos para o Ponto 07 ao longo das 11 (onze) campanhas realizadas no ano de 2022 estão apresentados no gráfico da Figura 14. Ainda, para que seja possível observar tendências quanto ao enquadramento dos valores medidos durante as campanhas para este ponto, a figura apresenta o limite de tolerância estabelecido pela ABNT NBR 10.151/2020 para o tipo de área, além das médias e desvios padrão trimestrais dos resultados das medições.

Assim, pode-se observar que os resultados das medições nesse ponto não divergiram muito, ocorrendo uma flutuação esperada dos resultados ao longo dos meses, sem valores destoantes dos demais e com todos os resultados (100%) conformes ao limite da norma. Quanto aos resultados trimestrais, observa-se que as médias ficaram próximas, estando um pouco inferior às demais no 1º trimestre e superior no 3º trimestre.

Figura 14: Gráfico de evolução dos níveis de pressão sonora nas medições referentes ao Ponto 07 realizadas para as campanhas do ano de 2022.

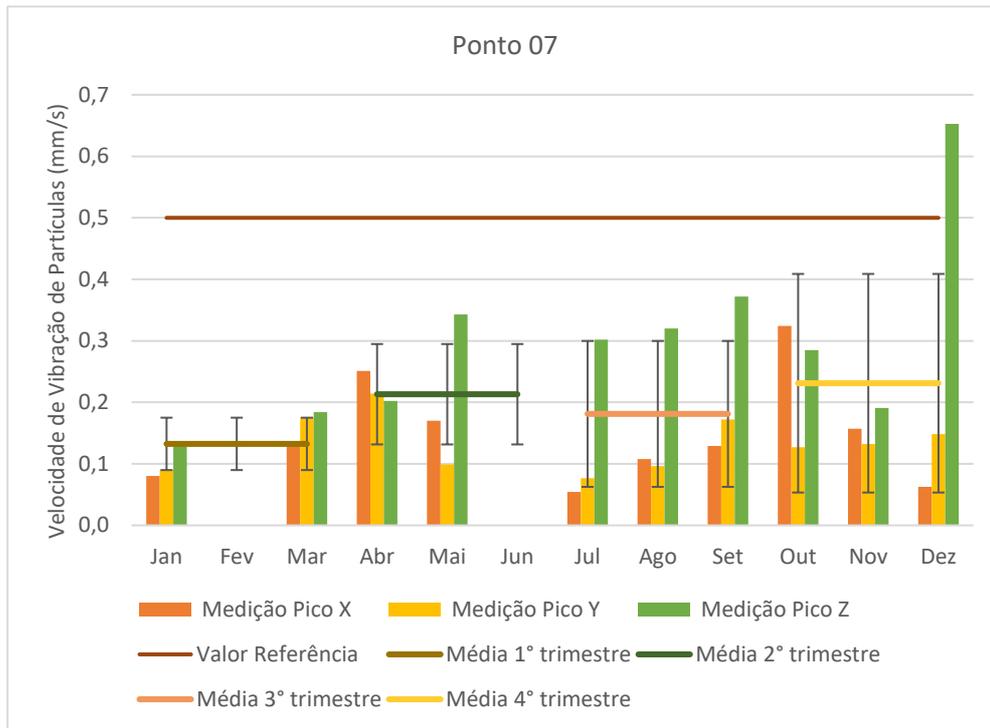
O gráfico da Figura 15 apresenta os valores de velocidades de pico de vibração de partícula para os três eixos (x, y, z) obtidos para o Ponto 07 ao longo das 10 (dez) campanhas realizadas no ano de 2022, além do limite estabelecido pela Decisão de Diretoria CETESB n° 215/2007/E para o tipo de área habitada e das médias e desvios padrão trimestrais dos resultados das medições.

Figura 15: Gráfico de evolução das velocidades de pico de vibração de partícula nas medições referentes ao Ponto 07 realizadas para as campanhas do ano de 2022.

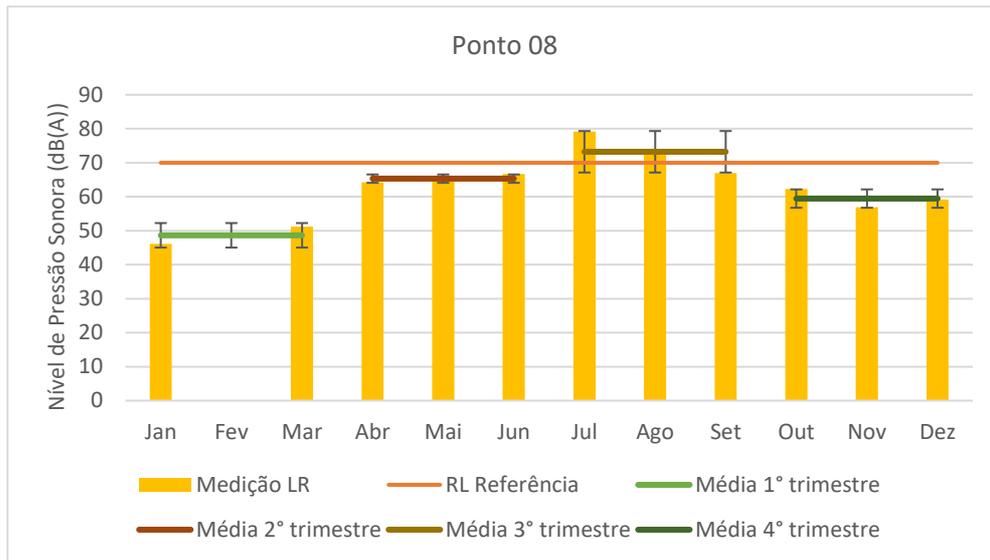
Figura 16: Gráfico de evolução dos níveis de pressão sonora nas medições referentes ao Ponto 08 realizadas para as campanhas do ano de 2022.

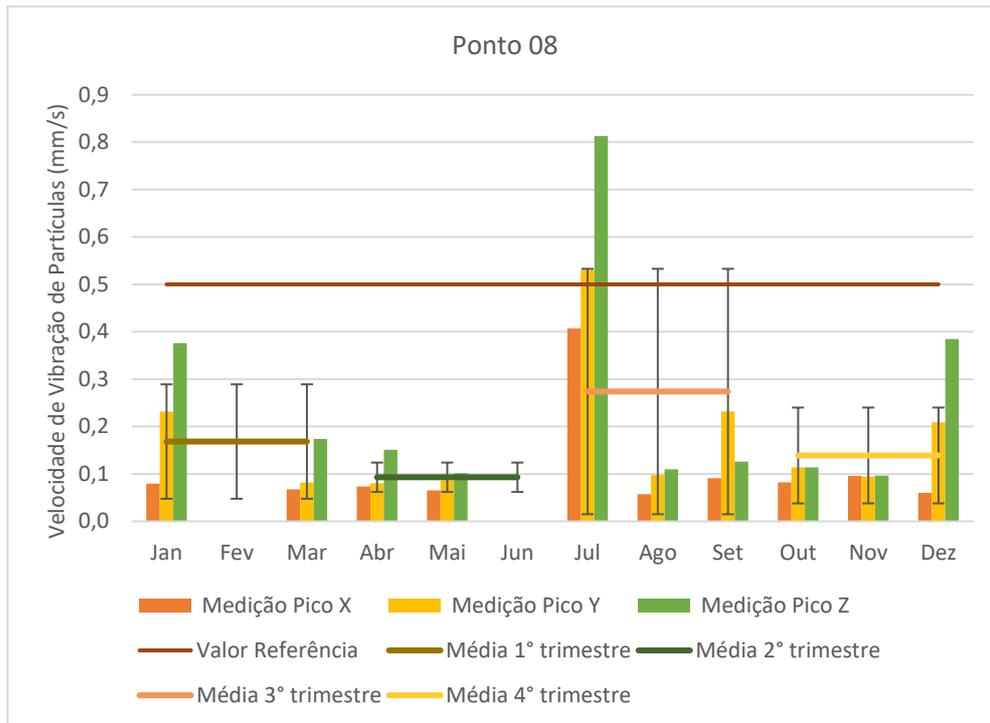
O gráfico da Figura 17 apresenta os valores de velocidades de pico de vibração de partícula para os três eixos (x, y, z) obtidos para o Ponto 08 ao longo das 10 (dez) campanhas realizadas no ano de 2022, além do limite estabelecido pela Decisão de Diretoria CETESB n° 215/2007/E para o tipo de área habitada e das médias e desvios padrão trimestrais dos resultados das medições.

Figura 17: Gráfico de evolução das velocidades de pico de vibração de partícula nas medições referentes ao Ponto 08 realizadas para as campanhas do ano de 2022.

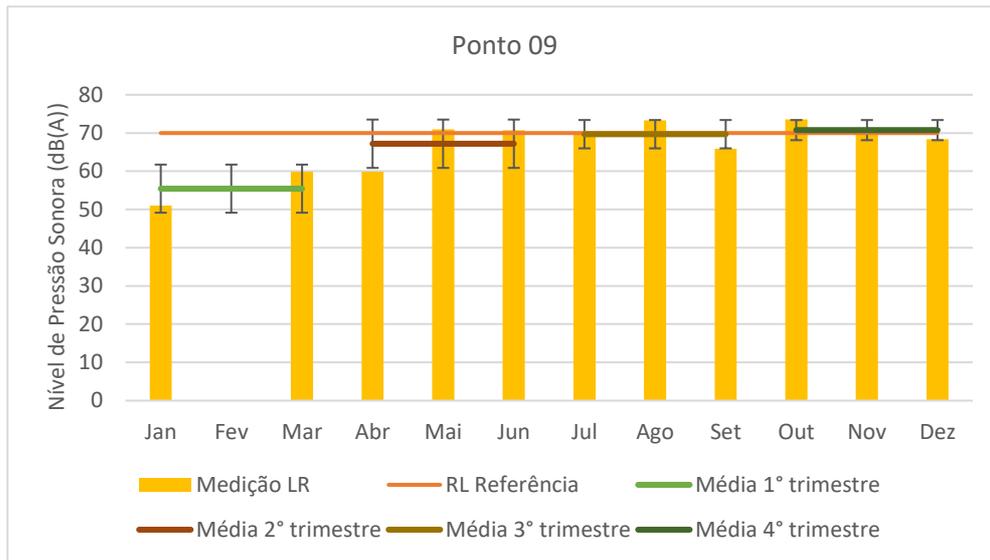
Figura 18: Gráfico de evolução dos níveis de pressão sonora nas medições referentes ao Ponto 09 realizadas para as campanhas do ano de 2022.

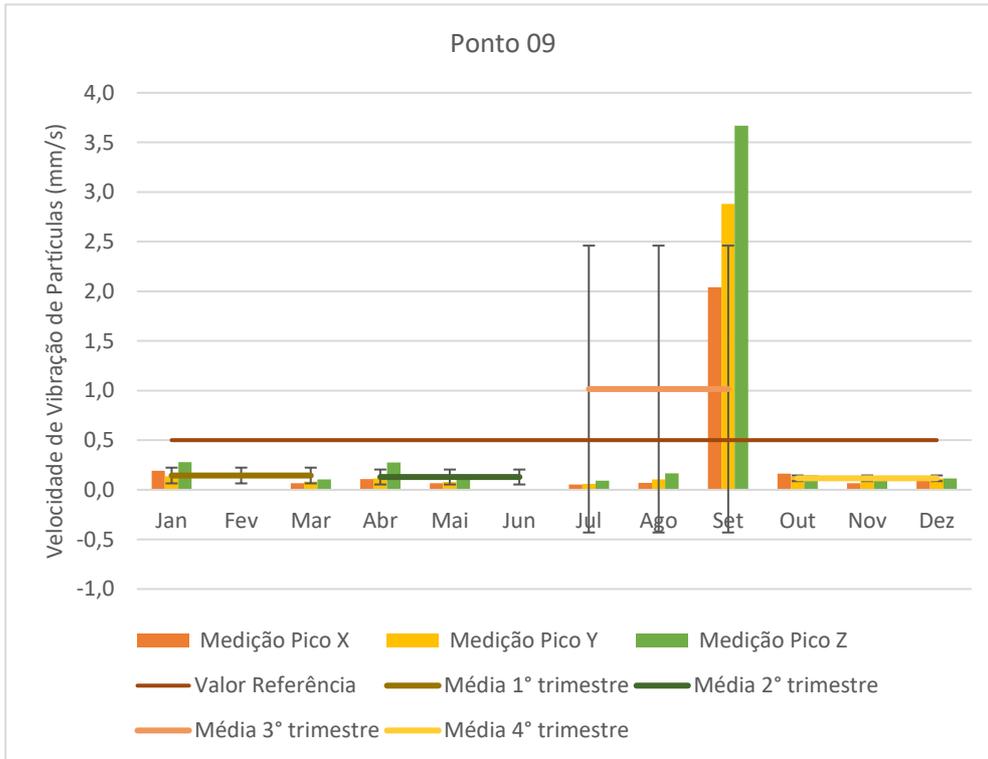
O gráfico da Figura 19 apresenta os valores de velocidades de pico de vibração de partícula para os três eixos (x, y, z) obtidos para o Ponto 09 ao longo das 11 (onze) campanhas realizadas no ano de 2022, além do limite estabelecido pela Decisão de Diretoria CETESB n° 215/2007/E para o tipo de área habitada e das médias e desvios padrão trimestrais dos resultados das medições.

Figura 19: Gráfico de evolução das velocidades de pico de vibração de partícula nas medições referentes ao Ponto 09 realizadas para as campanhas do ano de 2022.

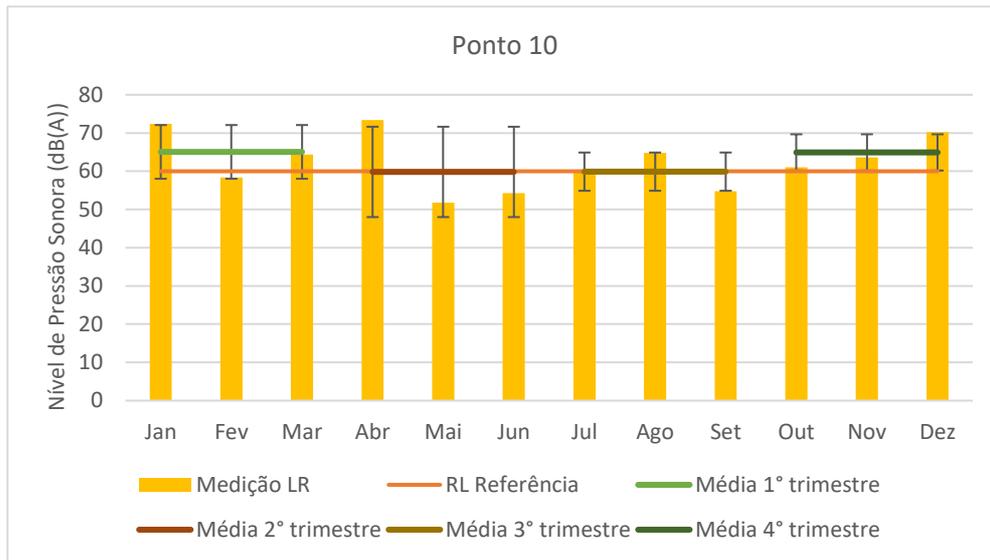
Figura 20: Gráfico de evolução dos níveis de pressão sonora nas medições referentes ao Ponto 10 realizadas para as campanhas do ano de 2022.

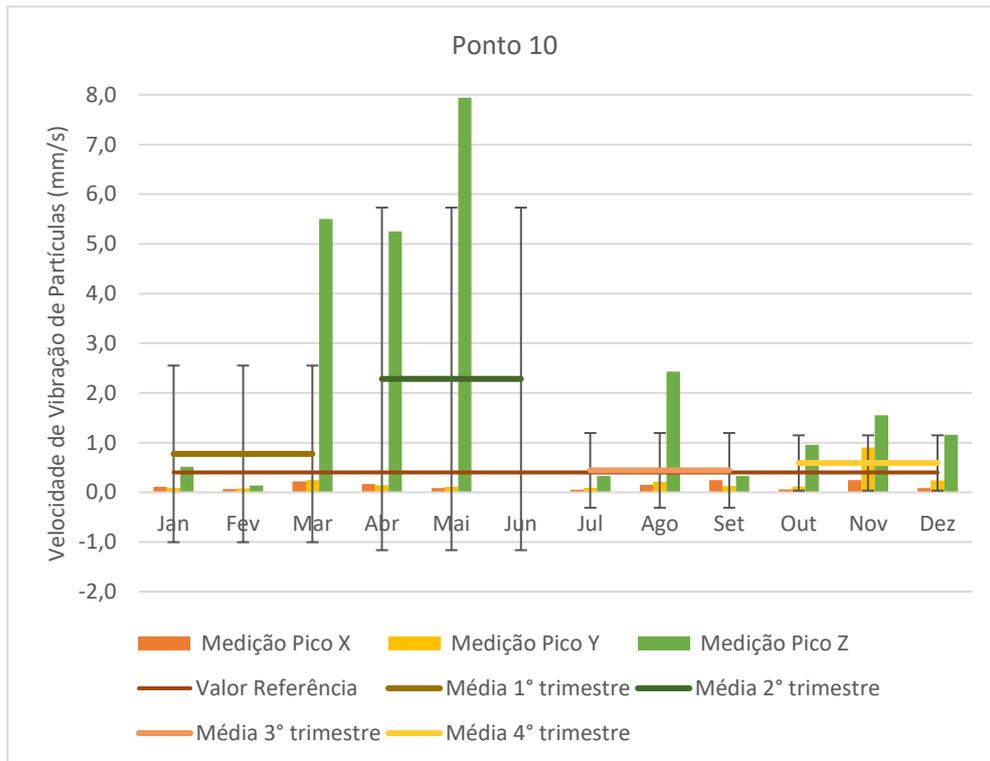
O gráfico da Figura 21 apresenta os valores de velocidades de pico de vibração de partícula para os três eixos (x, y, z) obtidos para o Ponto 10 ao longo das 11 (onze) campanhas realizadas no ano de 2022, além do limite estabelecido pela Decisão de Diretoria CETESB n° 215/2007/E para o tipo de área habitada e das médias e desvios padrão trimestrais dos resultados das medições.

Figura 21: Gráfico de evolução das velocidades de pico de vibração de partícula nas medições referentes ao Ponto 10 realizadas para as campanhas do ano de 2022.

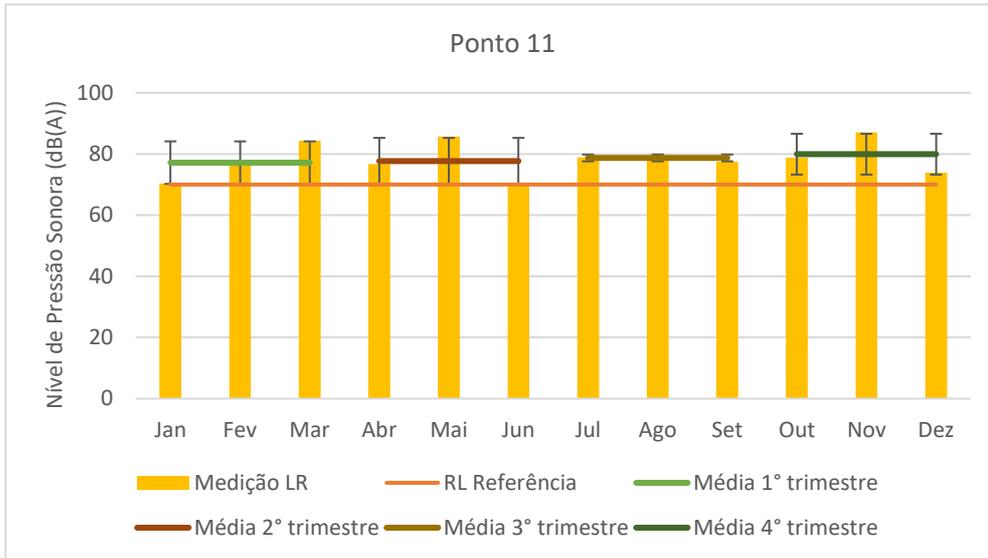
Figura 22: Gráfico de evolução dos níveis de pressão sonora nas medições referentes ao Ponto 11 realizadas para as campanhas do ano de 2022.

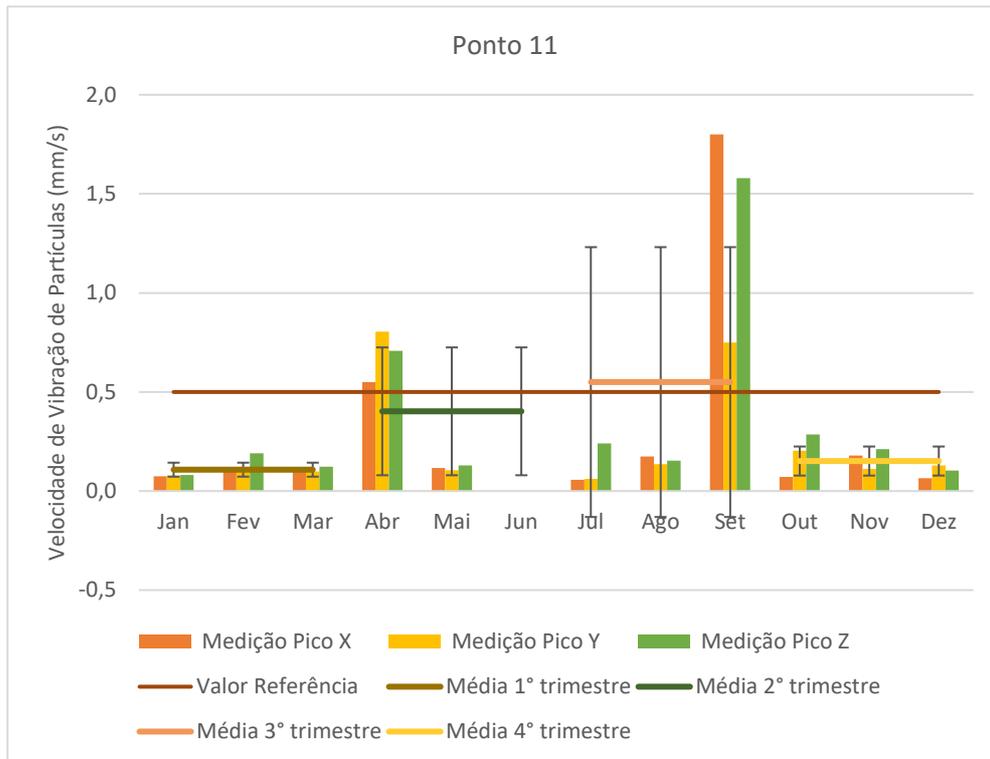
O gráfico da Figura 23 apresenta os valores de velocidades de pico de vibração de partícula para os três eixos (x, y, z) obtidos para o Ponto 11 ao longo das 11 (onze) campanhas realizadas no ano de 2022, além do limite estabelecido pela Decisão de Diretoria CETESB n° 215/2007/E para o tipo de área habitada e das médias e desvios padrão trimestrais dos resultados das medições.

Figura 23: Gráfico de evolução das velocidades de pico de vibração de partícula nas medições referentes ao Ponto 11 realizadas para as campanhas do ano de 2022.

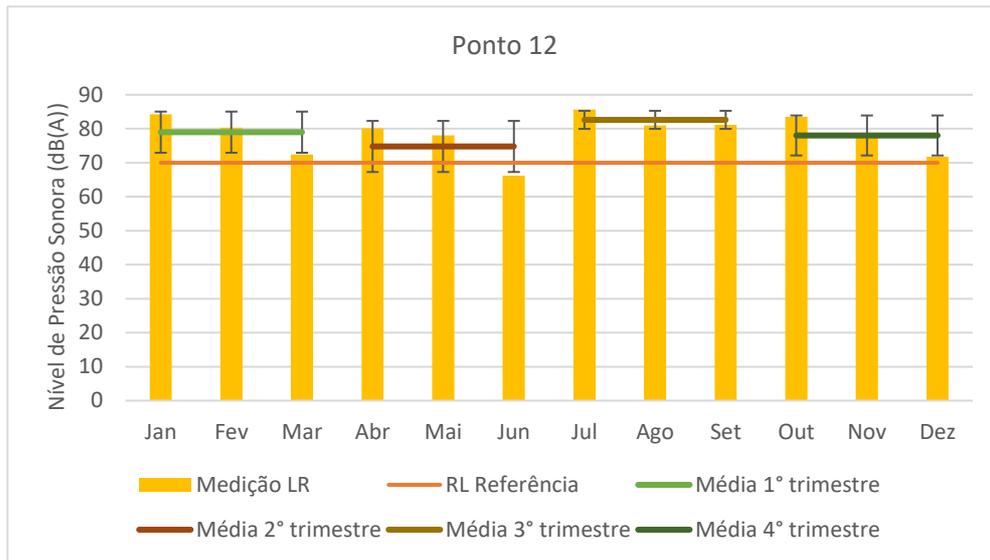
Figura 24: Gráfico de evolução dos níveis de pressão sonora nas medições referentes ao Ponto 12 realizadas para as campanhas do ano de 2022.
