MONITORAMENTO DE RUÍDOS E VIBRAÇÕES
RELATÓRIO TRIMESTRAL 04 – ANO 03
(JANEIRO/2022 A DEZEMBRO/2022)
PORTOS RS

PORTO ALEGRE, JANEIRO DE 2023.

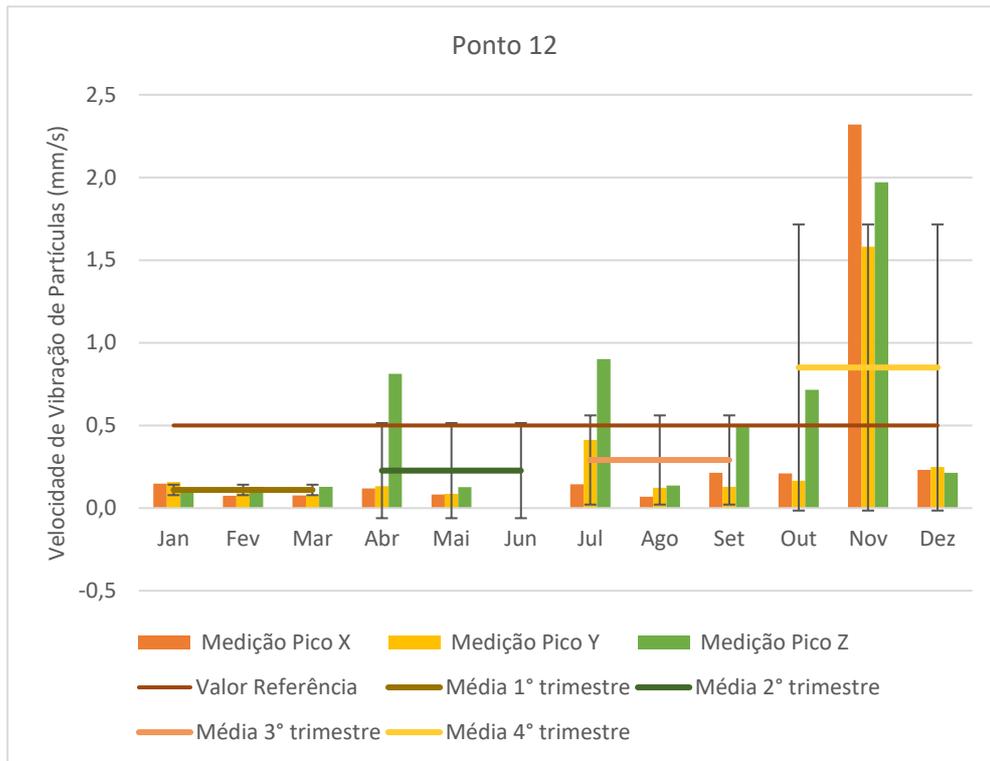
O gráfico da Figura 25 apresenta os valores de velocidades de pico de vibração de partícula para os três eixos (x, y, z) obtidos para o Ponto 12 ao longo das 11 (onze) campanhas realizadas no ano de 2022, além do limite estabelecido pela Decisão de Diretoria CETESB n° 215/2007/E para o tipo de área habitada e das médias e desvios padrão trimestrais dos resultados das medições.

Figura 25: Gráfico de evolução das velocidades de pico de vibração de partícula nas medições referentes ao Ponto 12 realizadas para as campanhas do ano de 2022.

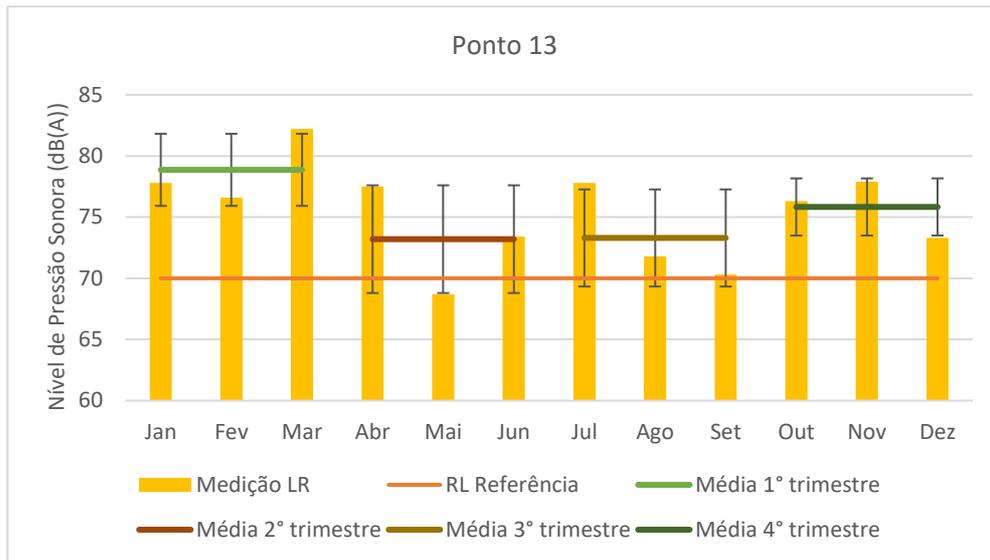
Figura 26: Gráfico de evolução dos níveis de pressão sonora nas medições referentes ao Ponto 13 realizadas para as campanhas do ano de 2022.

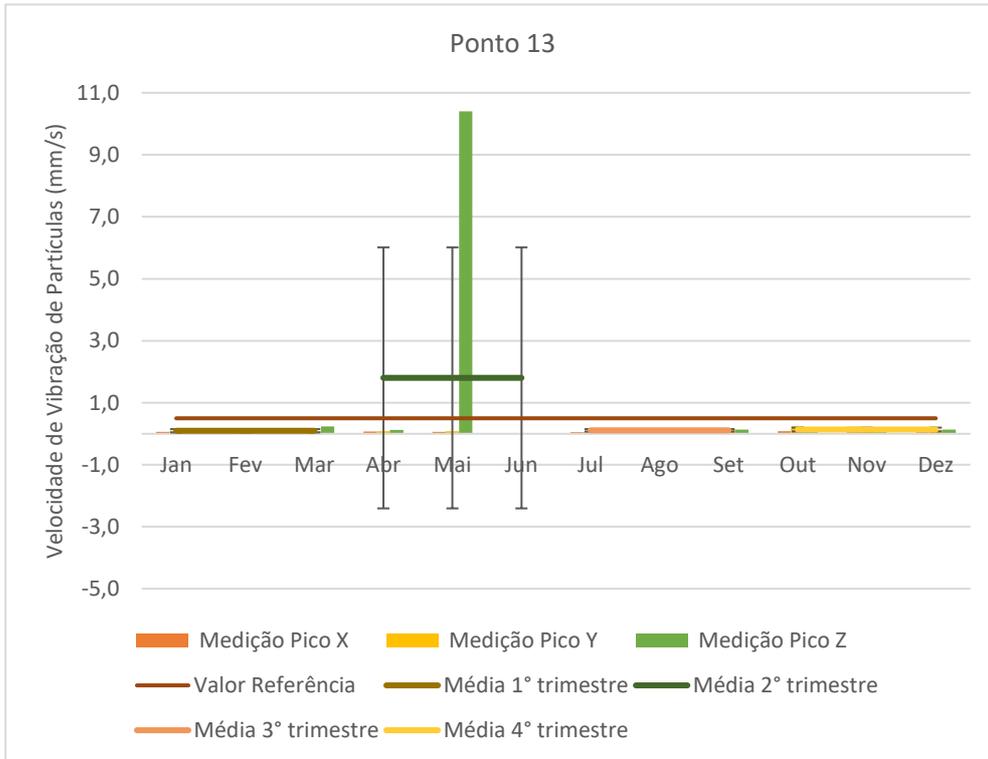
O gráfico da Figura 27 apresenta os valores de velocidades de pico de vibração de partícula para os três eixos (x, y, z) obtidos para o Ponto 13 ao longo das 11 (onze) campanhas realizadas no ano de 2022, além do limite estabelecido pela Decisão de Diretoria CETESB n° 215/2007/E para o tipo de área habitada e das médias e desvios padrão trimestrais dos resultados das medições.

Figura 27: Gráfico de evolução das velocidades de pico de vibração de partícula nas medições referentes ao Ponto 13 realizadas para as campanhas do ano de 2022.

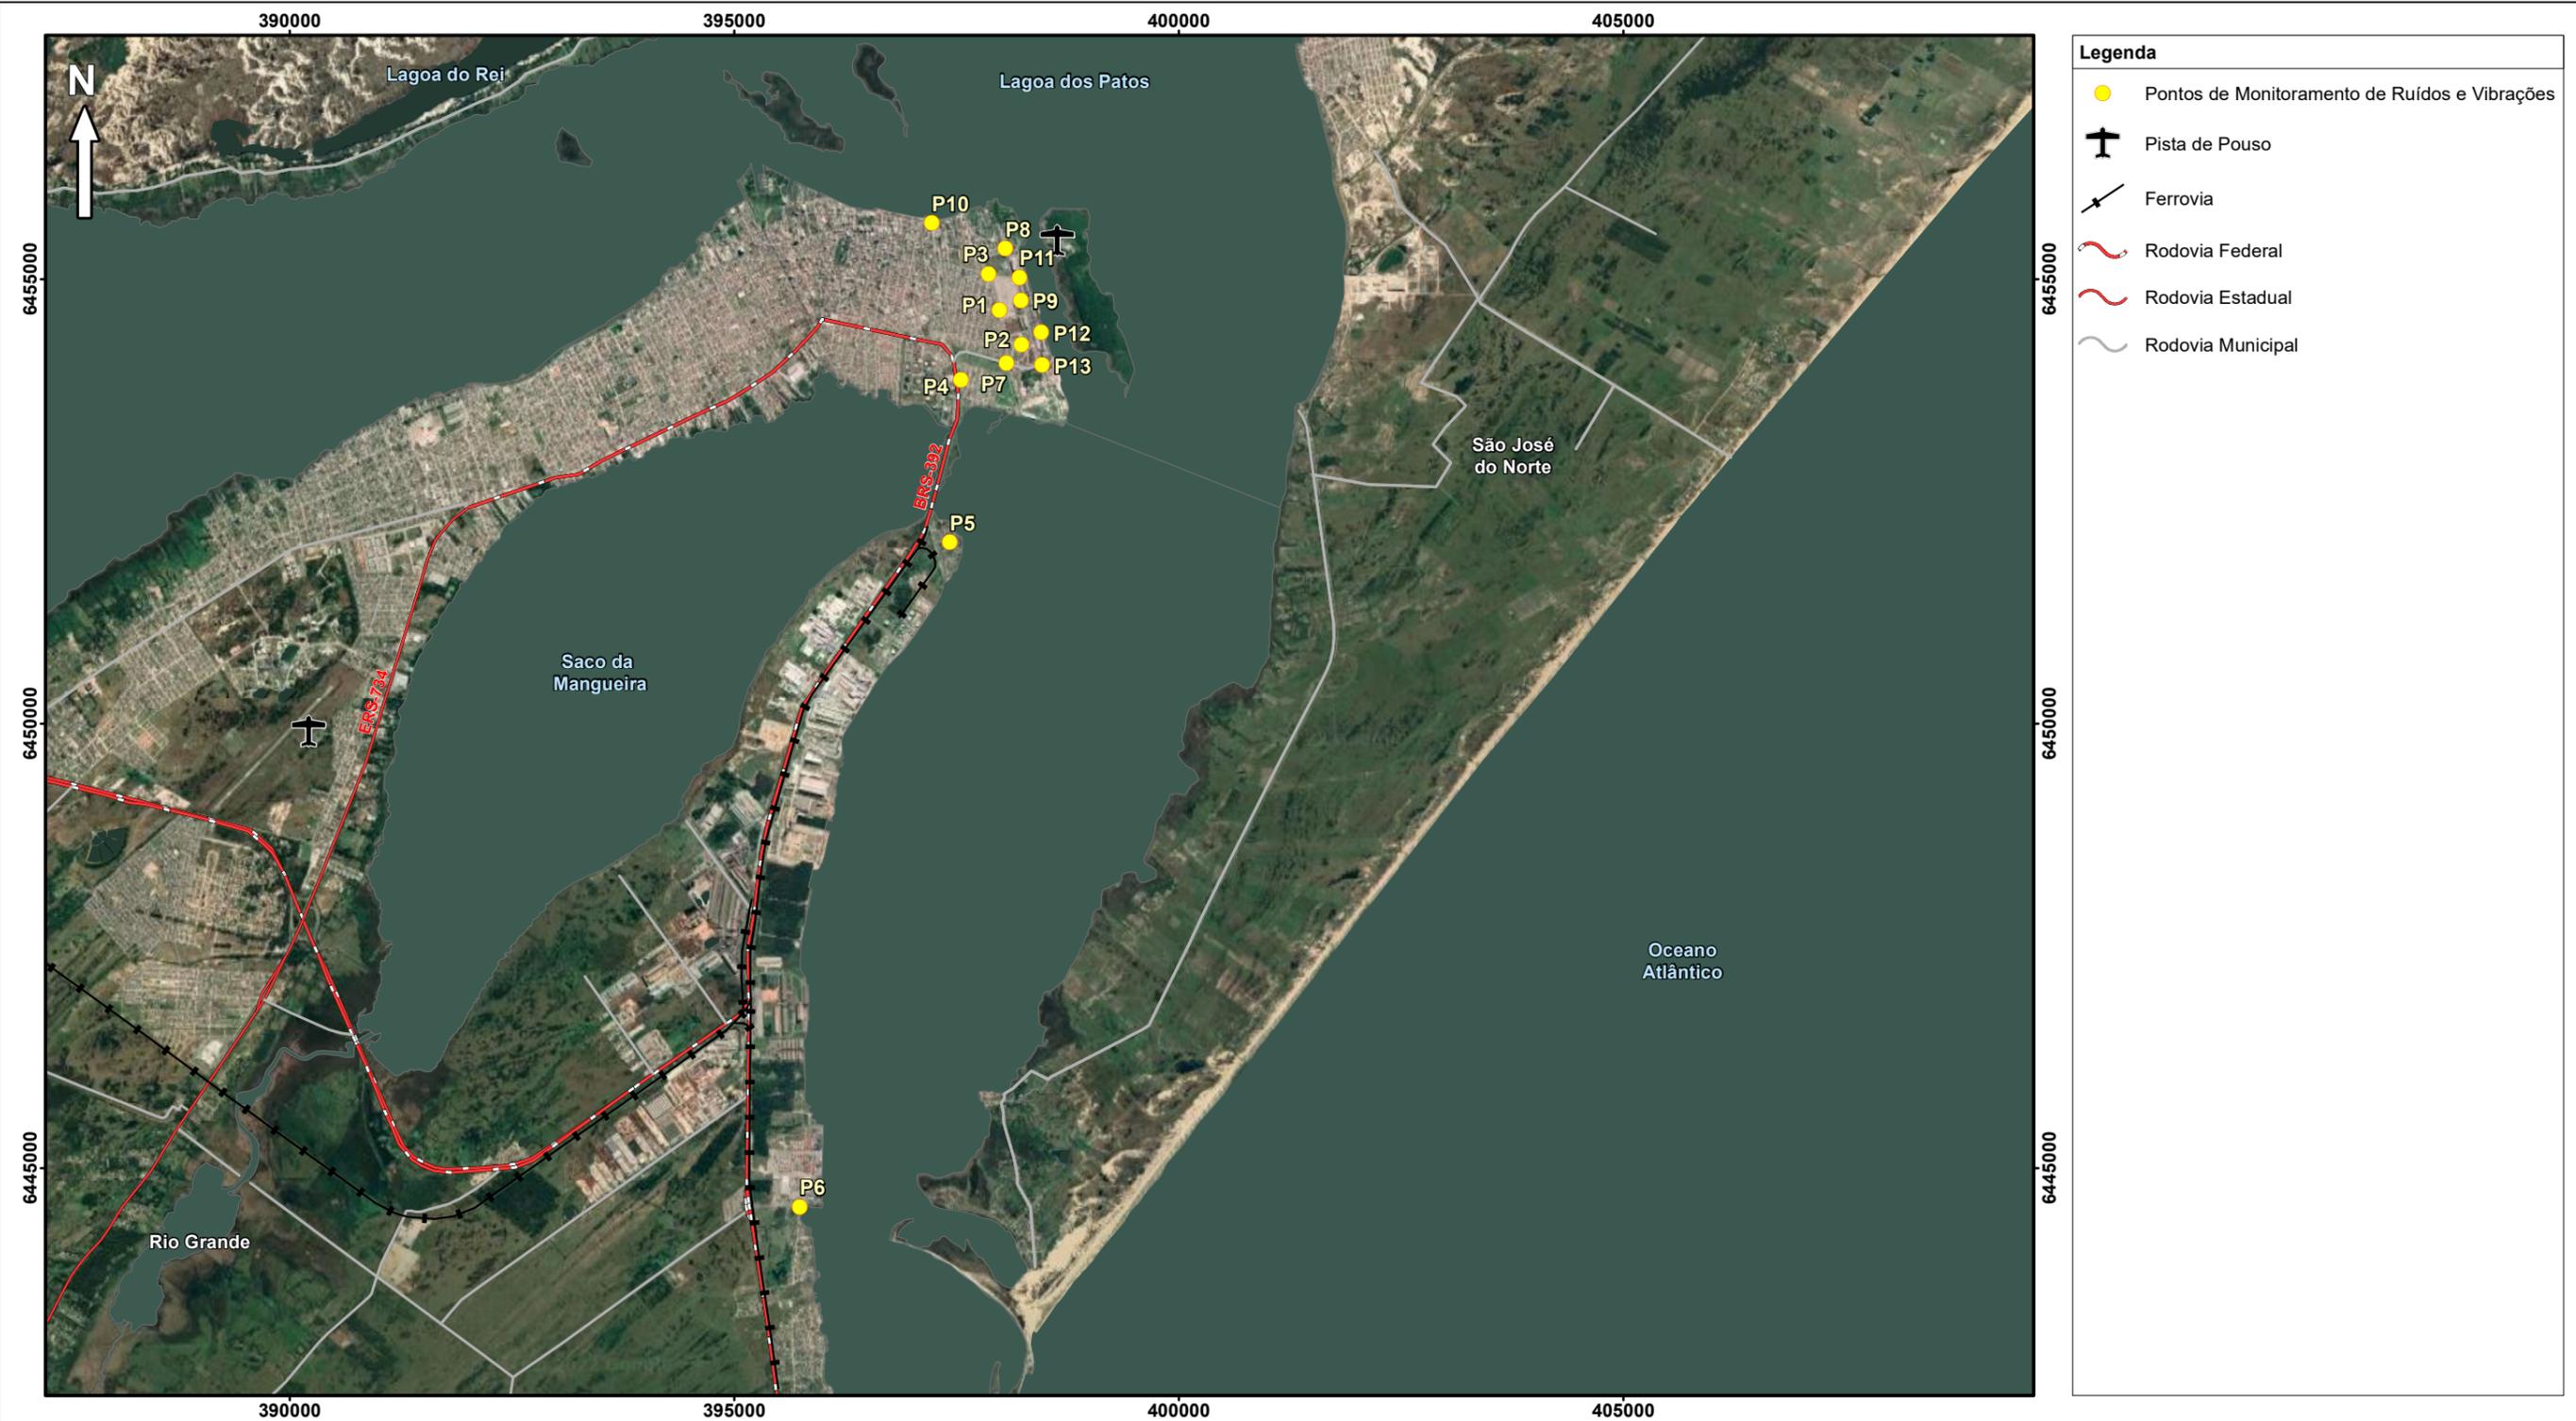
Anexo 1: Mapa de localização dos pontos de medição.

Nota Explicativa I
 Parâmetros cartográficos:
 Projeção Universal Transversa de Mercator
 Datum Horizontal: SIRGAS 2000
 Meridiano Central 51° W. GR.
 Fuso: 22S

Nota Explicativa II
 Fonte de Dados:
 - Hidrografia; Trecho Rodoviário; Pista de Pouso; Limite Municipal: Base Cartográfica do Estado do RS, Escala, :1:25.000 - BCRS25, Versão 1.0 - 2018
 - Pontos de Monitoramento de Ruídos: Arvut Sinergia em Meio Ambiente, 03/2022
 - Imagem Base: Google Earth Pro, 2020
